Conociendo **104** Nuestra Fauna

Participación en el V Congreso de Ecología y Manejo de Ecosistemas Acuáticos Pampeanos

Impronta Ambiental de las Actividades Económicas en el Arroyo El Chaña, Pdo. de Luján **Provincia de Buenos Aires**

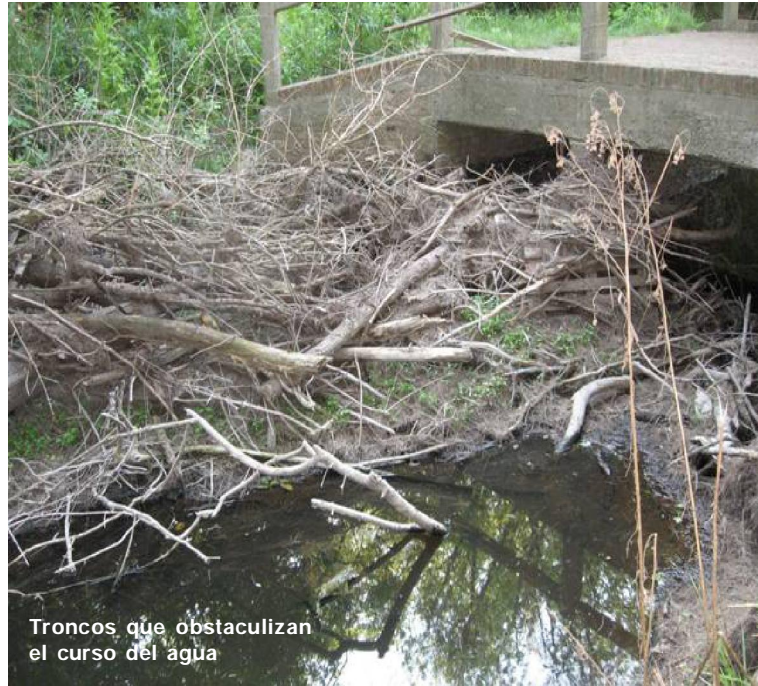
Hasta hora sólo vimos las formas del terreno y cauces del arroyo pero no describimos qué hay sobre los mismos. Como se ve en la imagen satelital, por encima de la ruta y hasta la naciente existe un gran parcelamiento con distintos cultivos y pasturas es decir que las superficies de escurrimientos sufrieron una gran agriculturización. Esto tiene un gran impacto sobre los escurrimientos que

Troncos que obstaculizan el curso del agua

A todo esto se le suma el mal mantenimiento de todas las obras de arte como el puente que vemos en la foto, que está lleno de ramas que arrastró el agua y que ésto hace que el arroyo se desborde. Como reflexión final, el agua es de todos y debemos cuidar las fuentes y todo lo que está relacionado con el ciclo hidrológico para que este recurso se mantenga.
